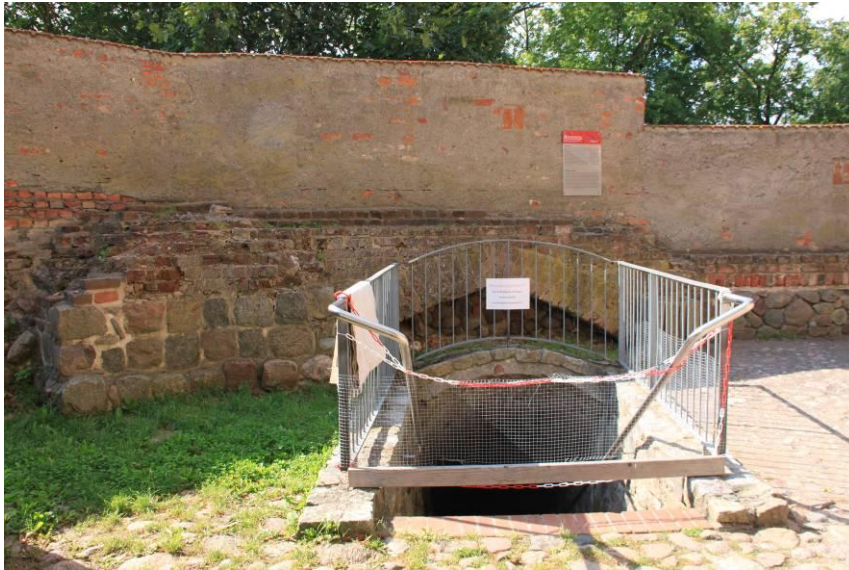
Niedergang von der Burghofseite

2010 wegen Einsturzgefahr
abgesperrt

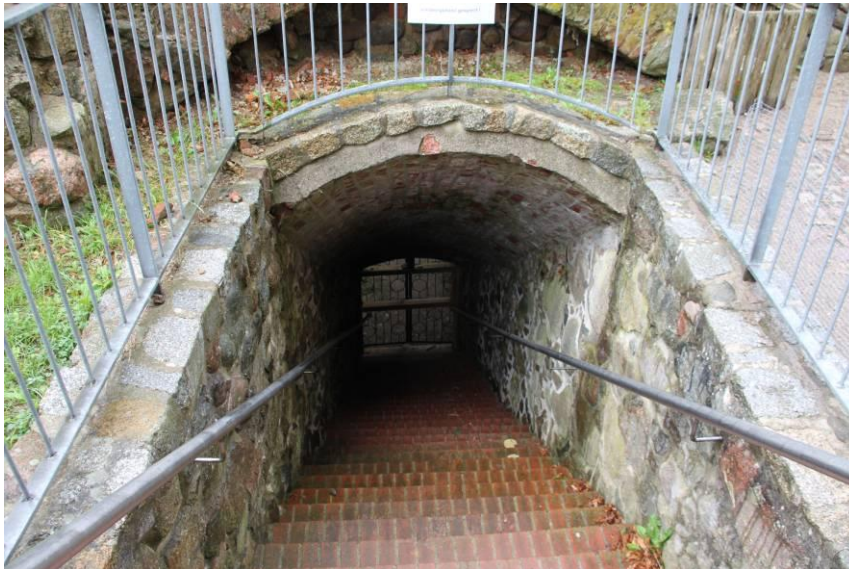
Niedergang von der Burghofseite

Treppenstufen sind weitestgehend
in Ordnung

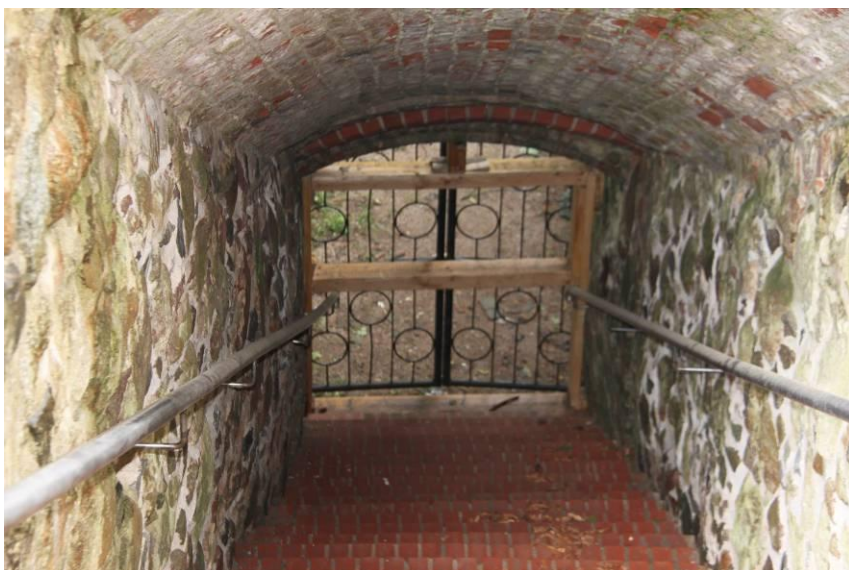
Unterer Ausgangsbereich

Mauerwerk über dem unteren
Ausgang droht einzustürzen und
wurde durch eine Holzkonstruktion
gesichert

Seitenwände und Gewölbe sind
durchfeuchtet

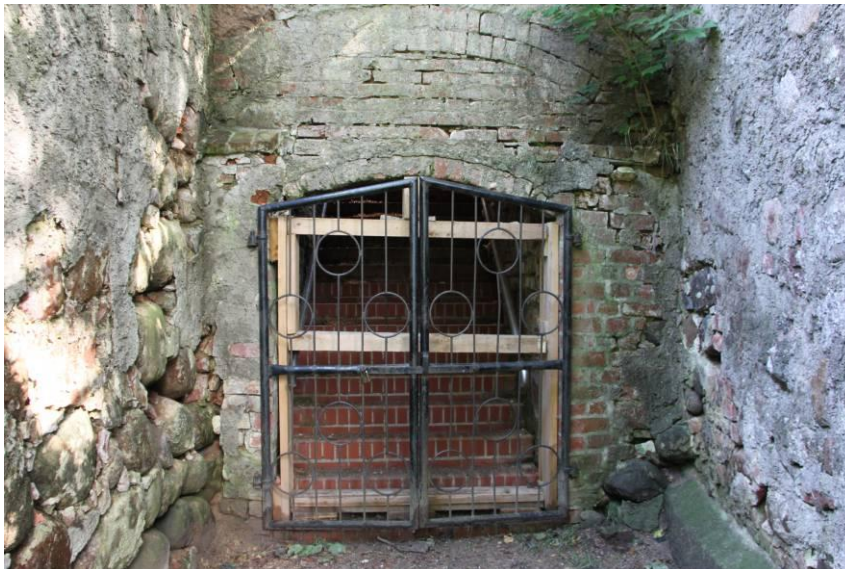
Unterer Ausgangsbereich

Mauerwerk über dem unteren Ausgang droht einzustürzen und wurde durch eine Holzkonstruktion gesichert

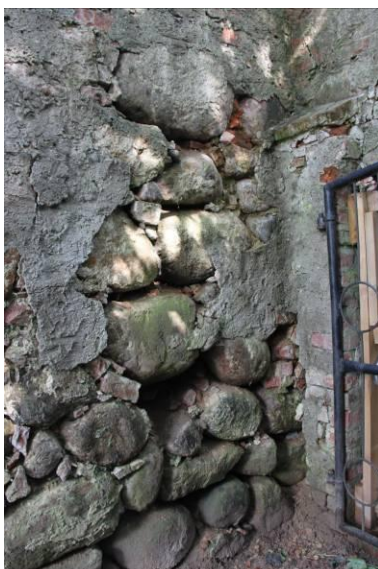
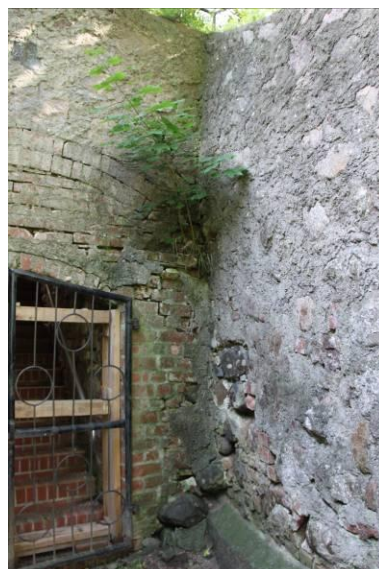
Unterer Ausgangsbereich

Die seitlichen hohen Feldsteinmauern sind im unteren Bereich auf Grund der massiven Schäden als nicht mehr standsicher einzuschätzen, da hauptsächlich im Fußbereich Mörtel und Steine ausgebrochen sind.

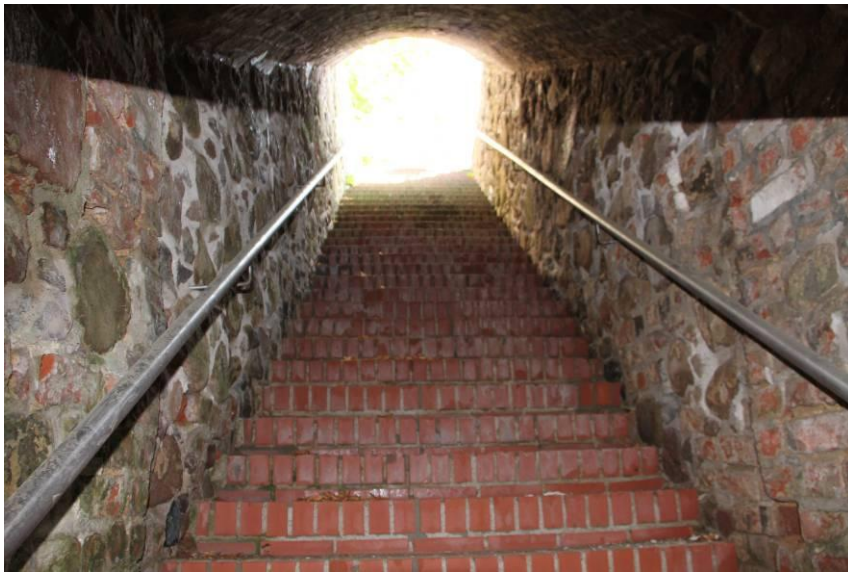
Die Seitenwände und das Gewölbe sind durchfeuchtet

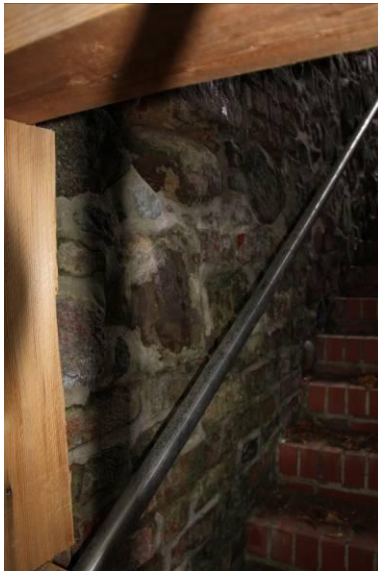
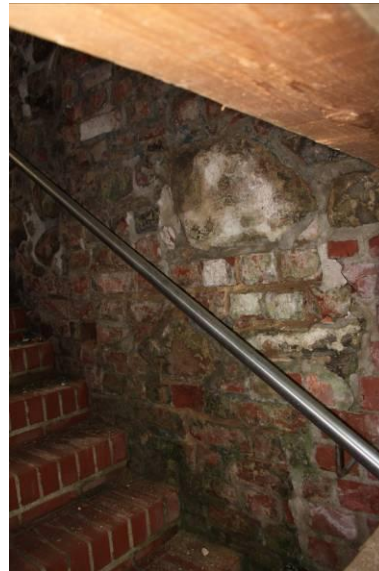
Mauerwerk über dem unteren Ausgang droht einzustürzen und wurde durch eine Holzkonstruktion gesichert
